Analysebericht

PSIG – Paleo-SETI Investigation Group

Elementaranalyse einer Probe, mit möglichem, extraterrestrischem Hintergrund

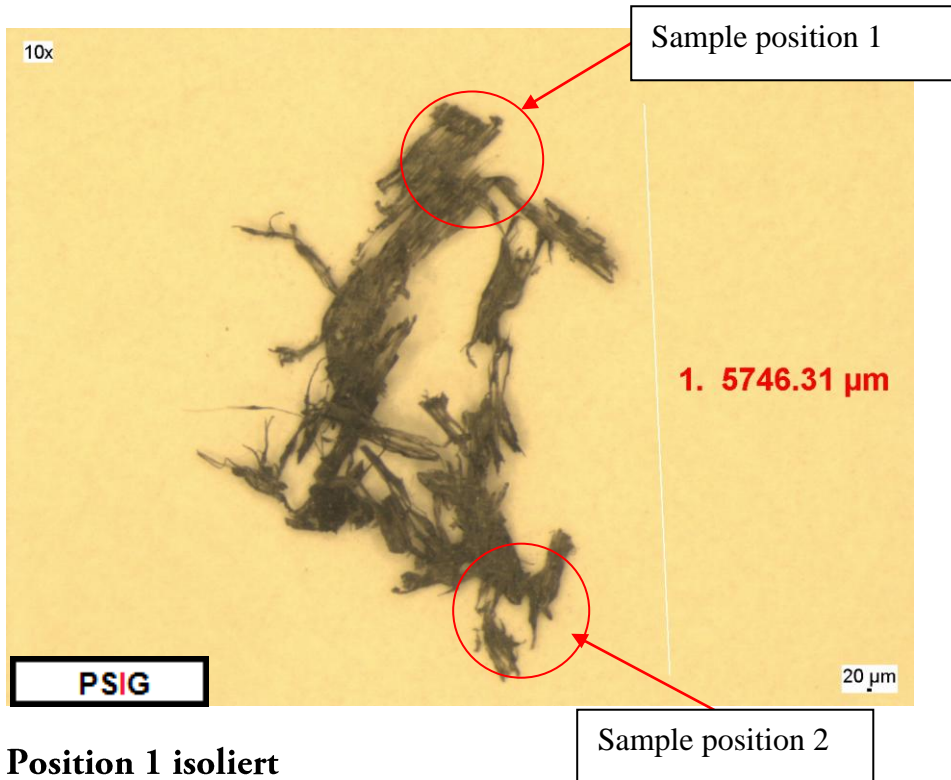
Geliferte Probe mit markierten Untersuchungspositionen

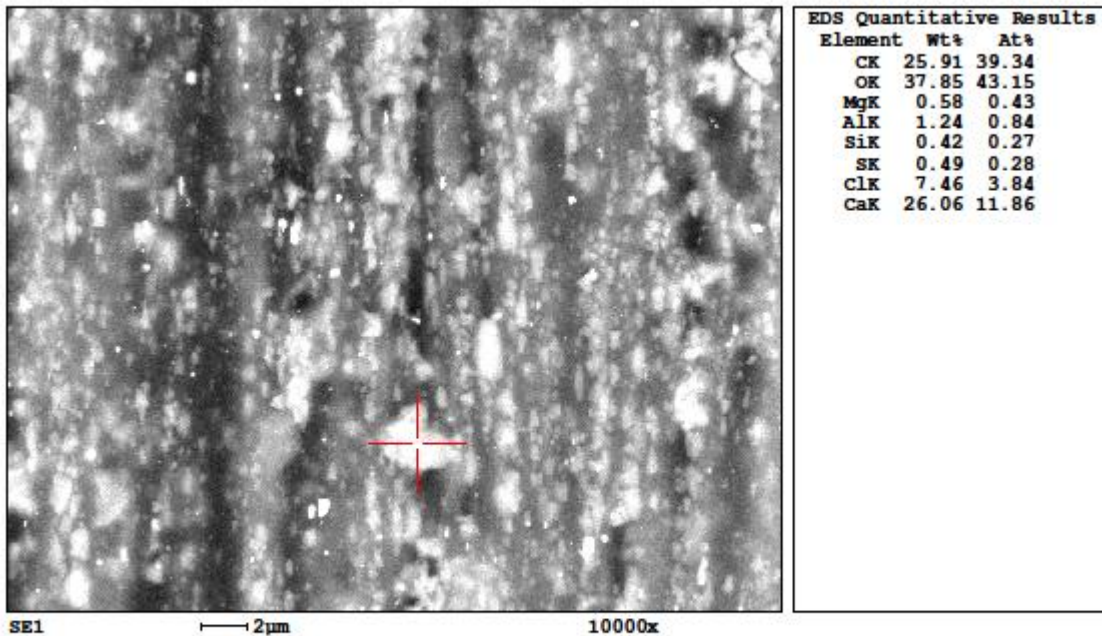
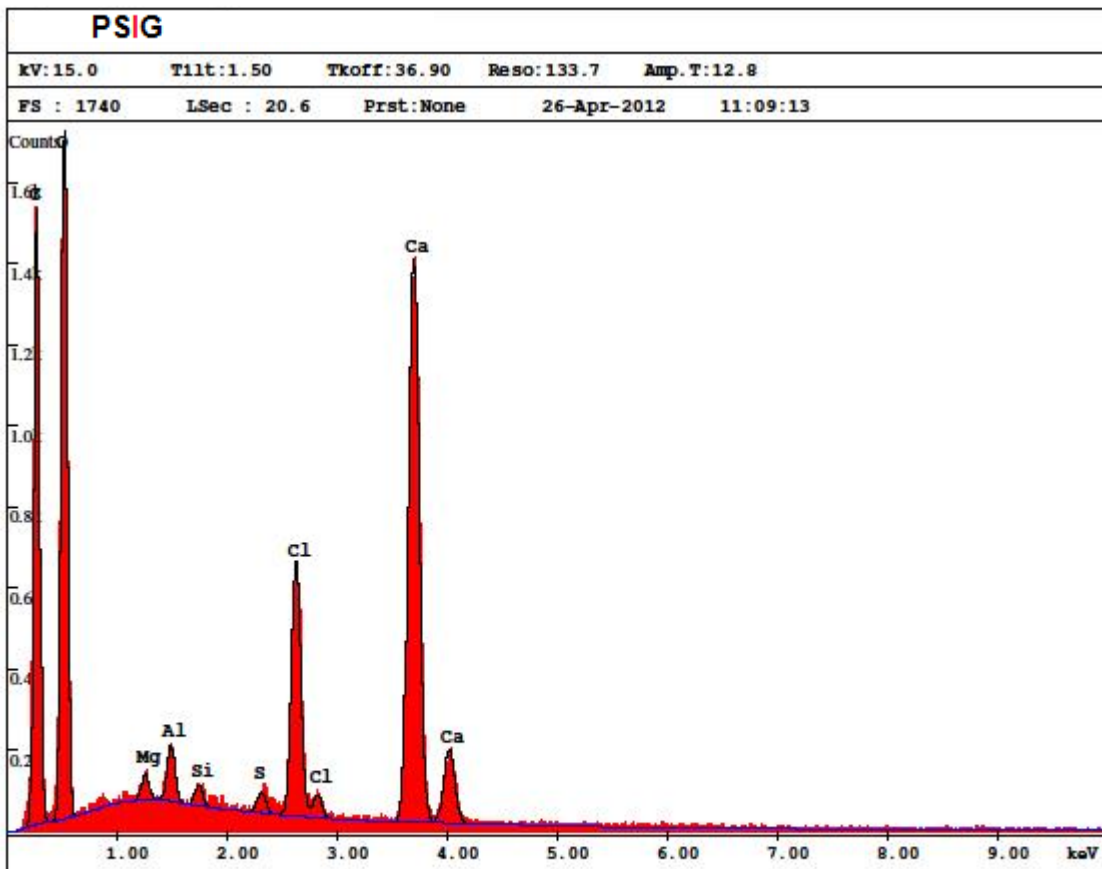
Messung (zoom): Calcium Carbonat, Chlor und etwas Aluminium und Magnesium wurden ermittelt.
